## RELATÓRIO TÉCNICO

# PROBLEMAS TÉCNICOS E SOLUÇÕES PARA AS INTERFERÊNCIAS OCORRIDAS ENTRE O SISTEMA DE ELÉTRICA E DE PROGRAMAÇÃO NA INSTALAÇÃO “ENSINANDO ROBÔS”

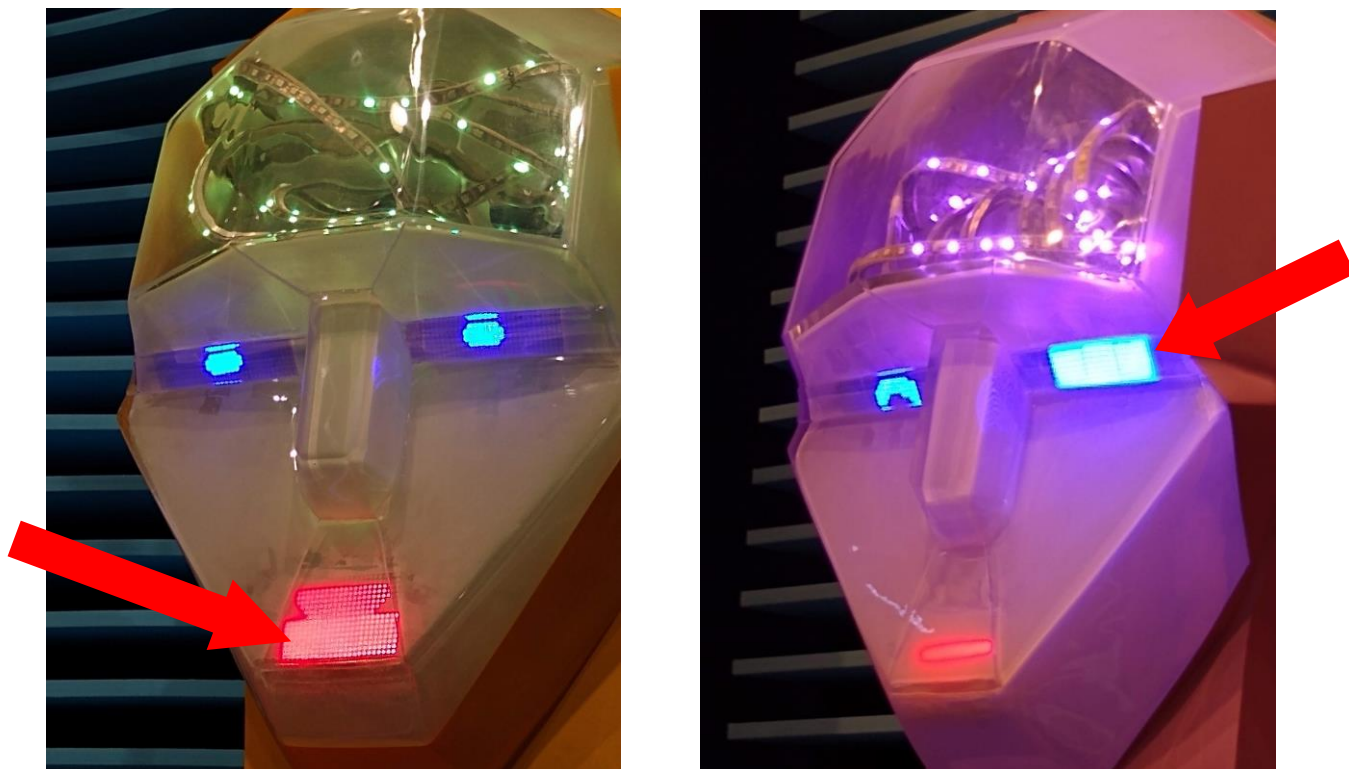
Após todos os equipamentos estarem posicionados e instalados, quando foram iniciados os testes gerais de todo o conjunto, foi averiguado que os LEDs das bocas e olhos dos robôs estavam sofrendo alguma interferência que estava causando a desconfiguração dos mesmos.

Desconfigurações dos LEDs das “bocas e olhos” dos robôs quando todos os equipamentos estão ligados.

- Trocar a fiação que conecta os componentes Raspberry Pi com os módulos LED por cabos com malha. A especificação é cabo manga com malhas 5 fios ou alternativa equivalente que blinde o sinal eletromagnético.

- Colocar uma placa filtro em cada um dos pontos de entrada e saída das matrizes de LED. Esta placa não é disponibilizada comercialmente e é preciso fazer sob medida. Como alternativa equivalente, recomenda-se o uso de estabilizadores de tensão tais como capacitores com a especificação adequada (mínimo 5 Volts e 1000 micro-faraday).

- Refazer as conexões com o Raspberry Pi e também com os módulos LED utilizando solda e acabamento com tubo termo retrátil. Como alternativa, o acabamento pode ser feito com conectores específicos que suportem 5 fios.

- Remover todos os conectores de cabos tipo "jumper wire" e trocar por cabos com malha isolante + soldas + acabamento com tubo termo retrátil.

- Colocar os fios que ligam todos os componentes no Raspberry Pi longe da fiação do motor e sem que eles estejam em paralelo ou em posição equivalente para que não gerem problemas de ruído elétrico. Como alternativa, os cabos podem ser colocados com uma distância adequada
