RELATÓRIO FOTOGRÁFICO

INSTALAÇÕES HIDRÁULICAS E

CAIXA D'ÁGUA EXTERNA

CATAVENTO

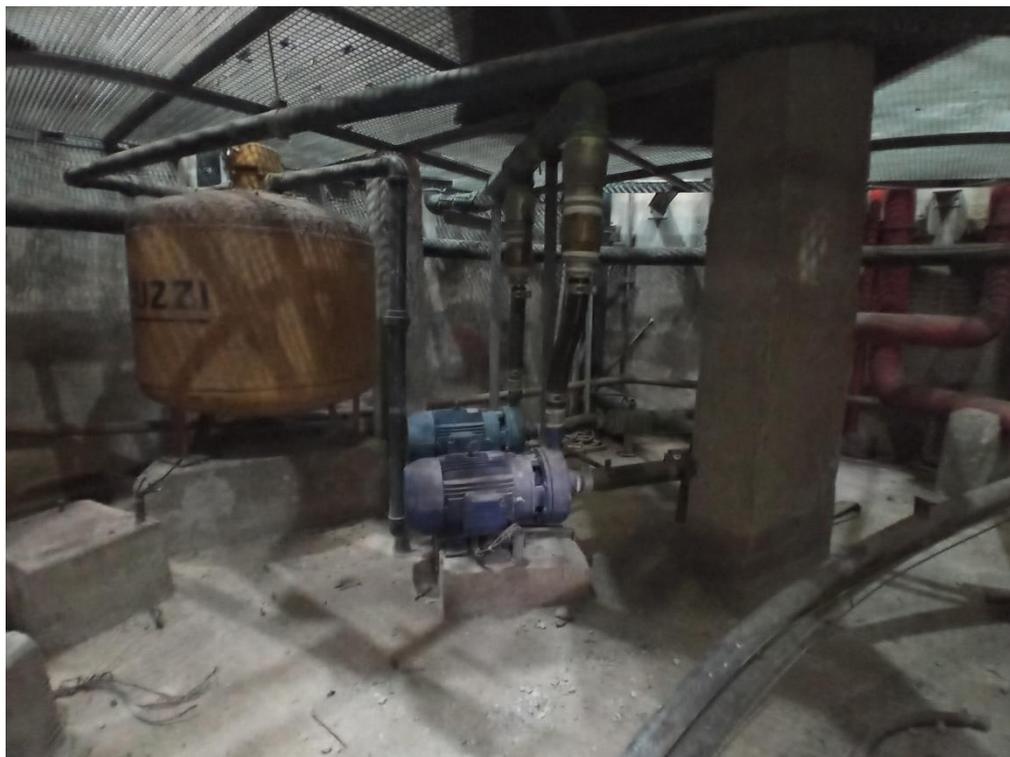
3.1 → Nível - 1,45 ao + 0,10 / 2 Bombas de 15 CV

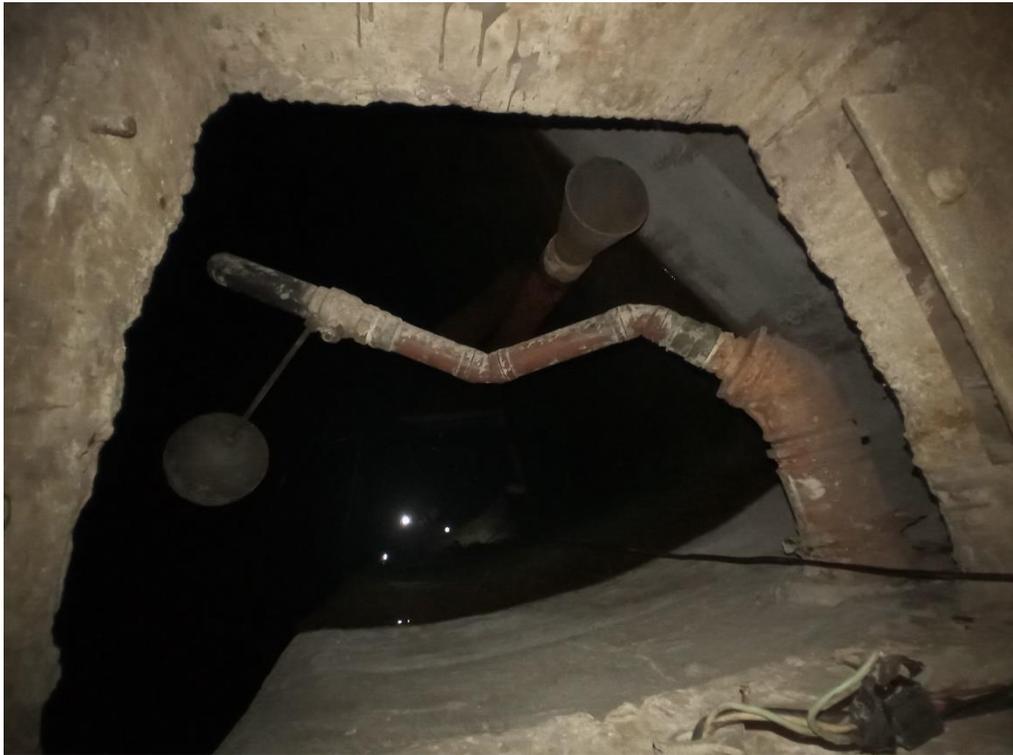
3.3 → Nível - + 12,10 / Detalhe da boia e do extravasor

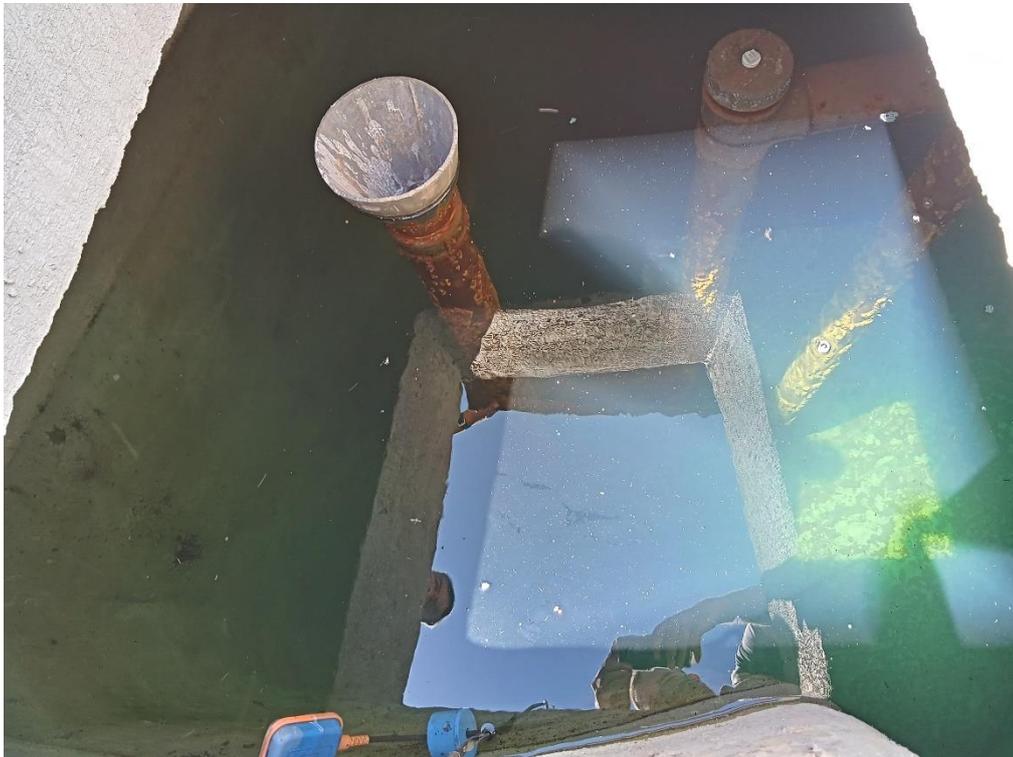
3.7 → + 50,75 / Detalhe das tubulações deterioradas

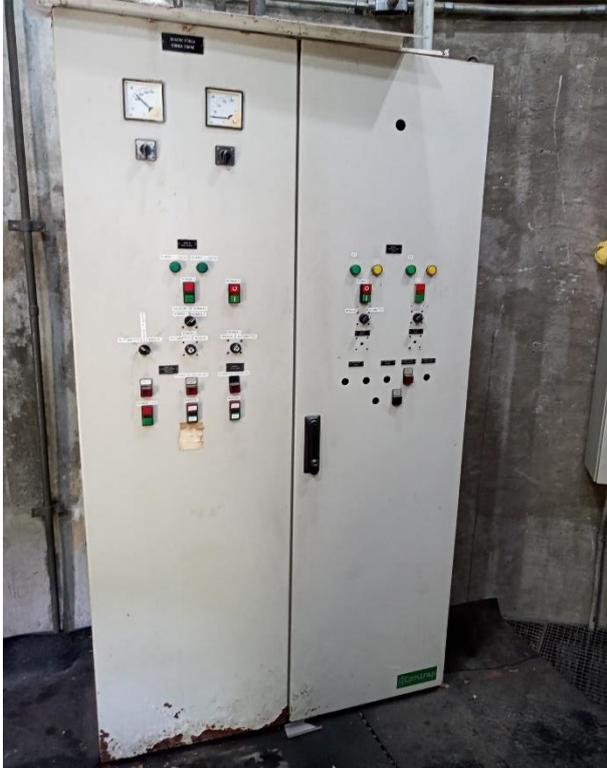
4.1 → Serviços de elétrica / automação

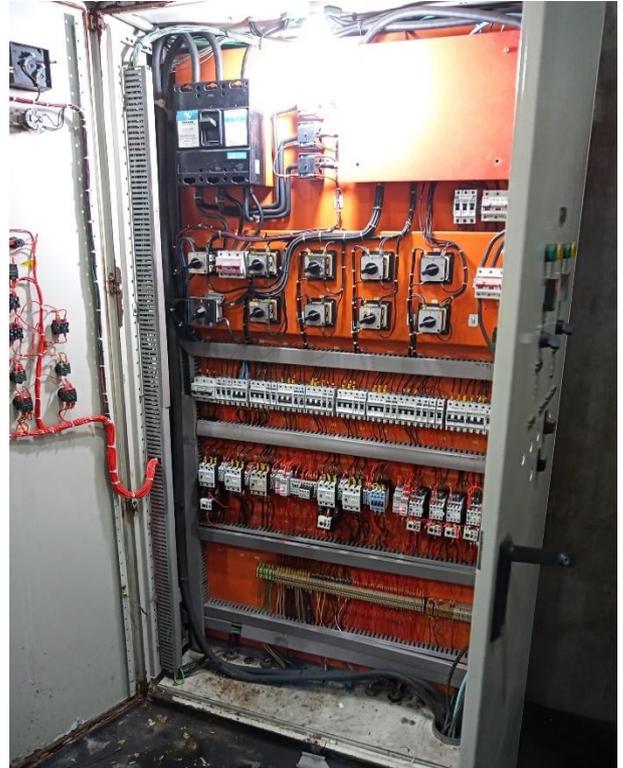
4.1 → Automação

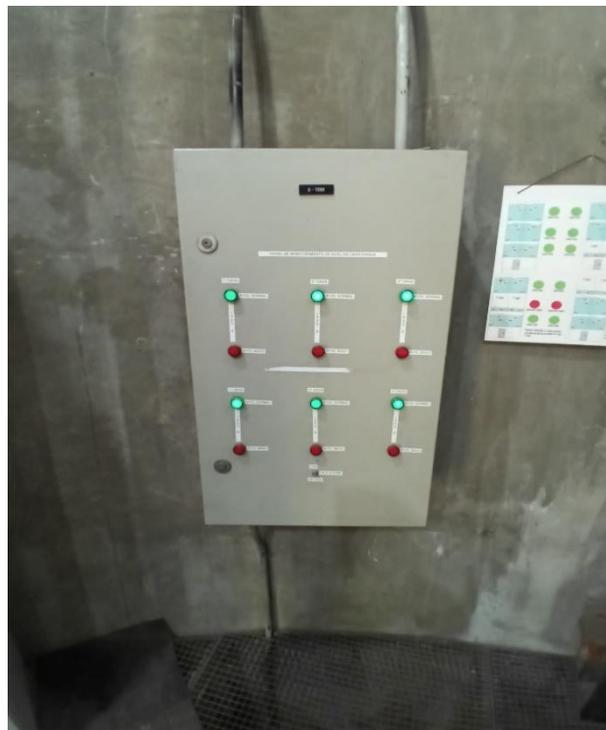
4.2 → Quadro de nível dos 03 reservatórios

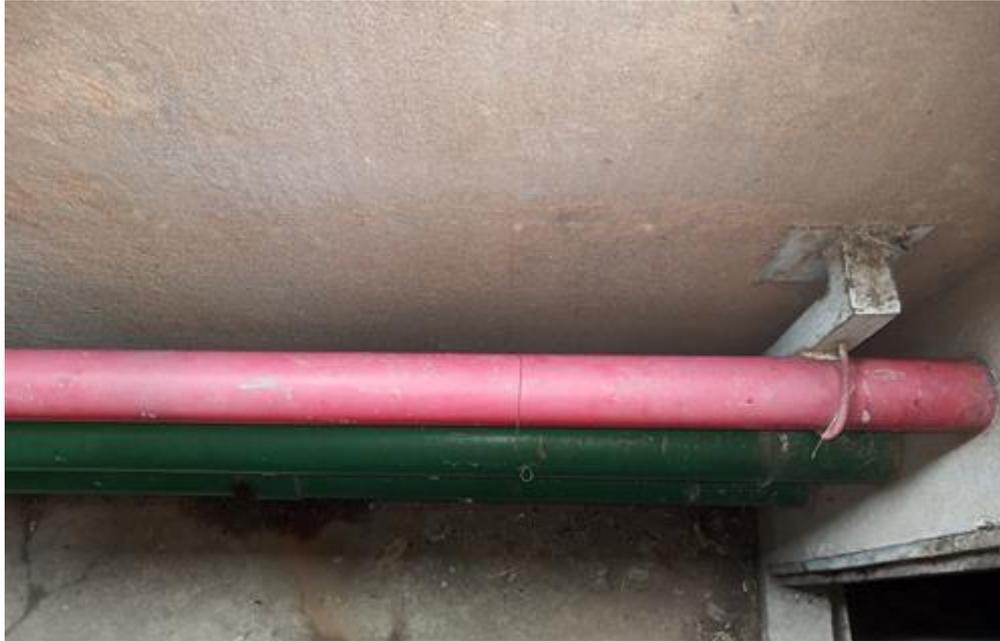
Detalhe das tubulações nas galerias

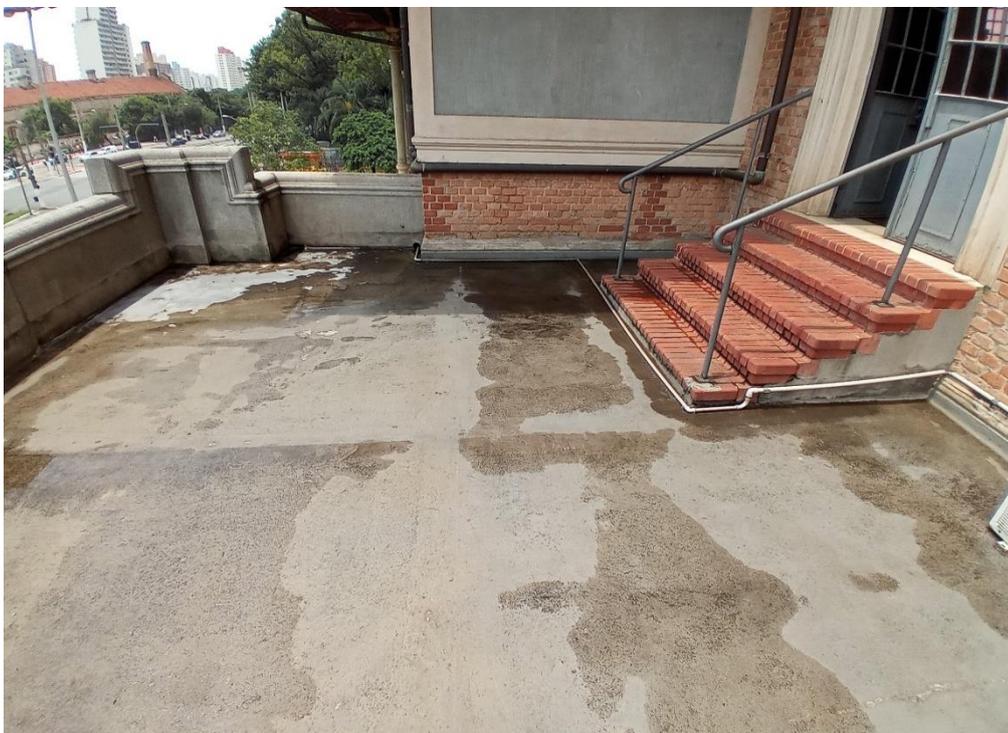
Área para impermeabilização

**11 - IMPERMEABILIZAÇÃO DA LAJE DO PAVIMENTO SUPERIOR ACIMA DA RAMPA
(BANHEIRO PISO VERMELHO)**

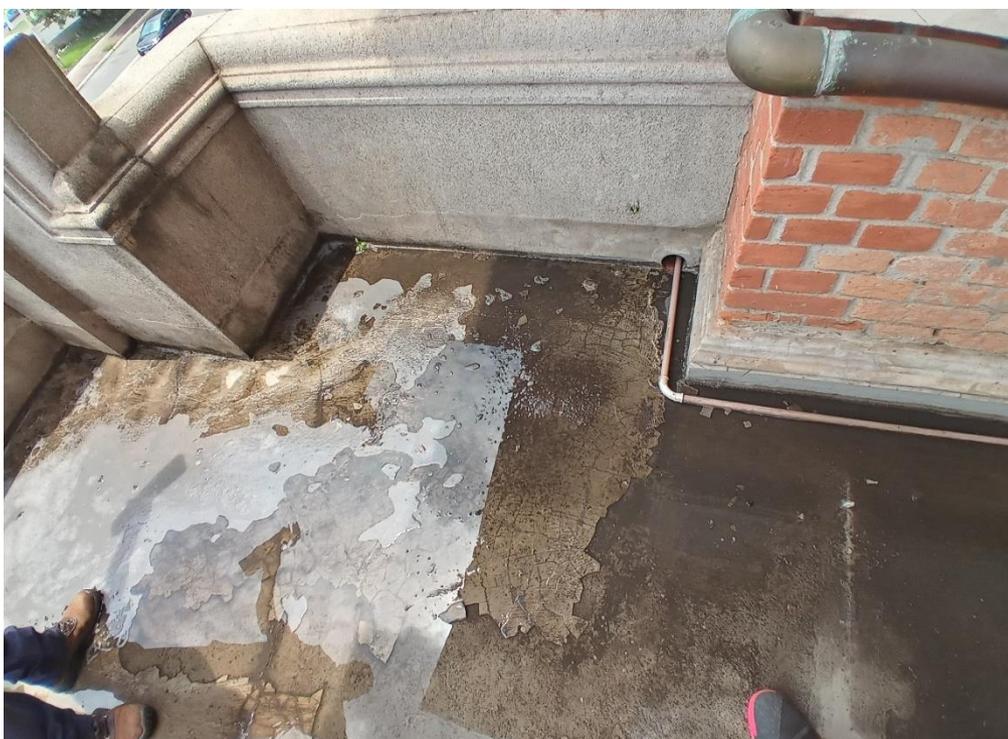
Área para impermeabilização

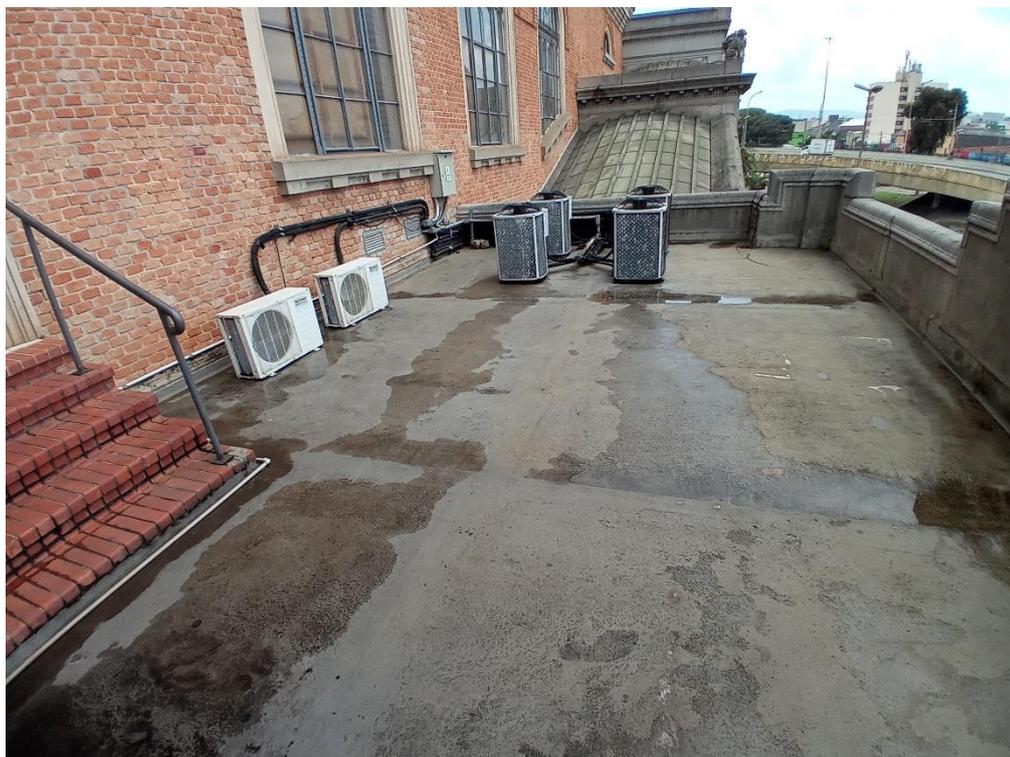
Área para impermeabilização

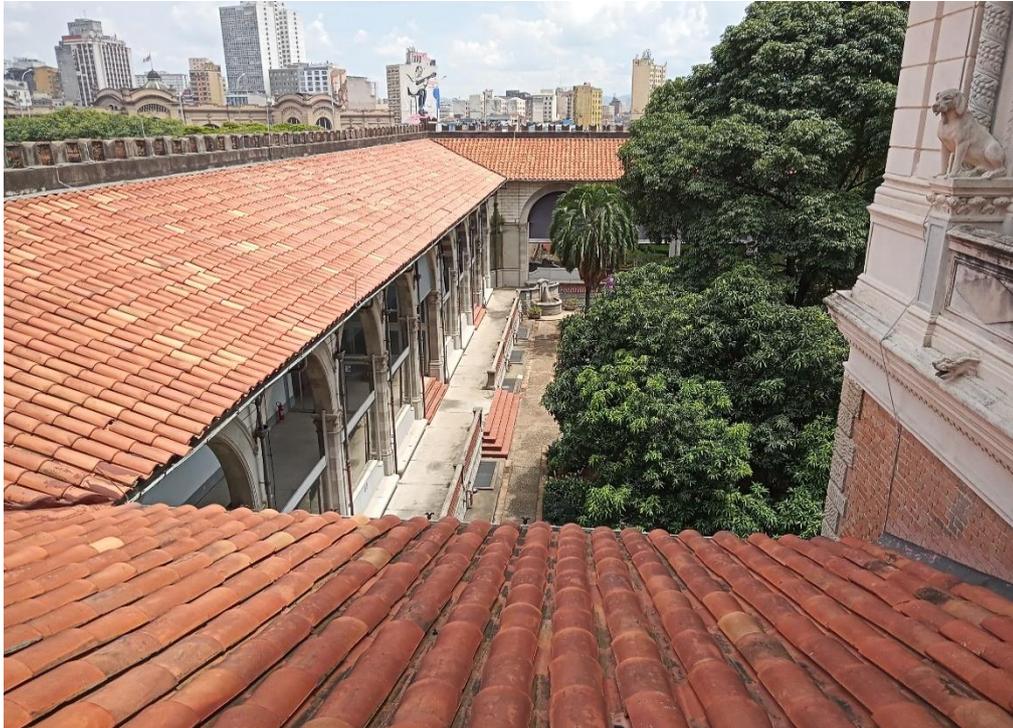
Detalhe das calhas

13 - LIMPEZA DE CALHAS

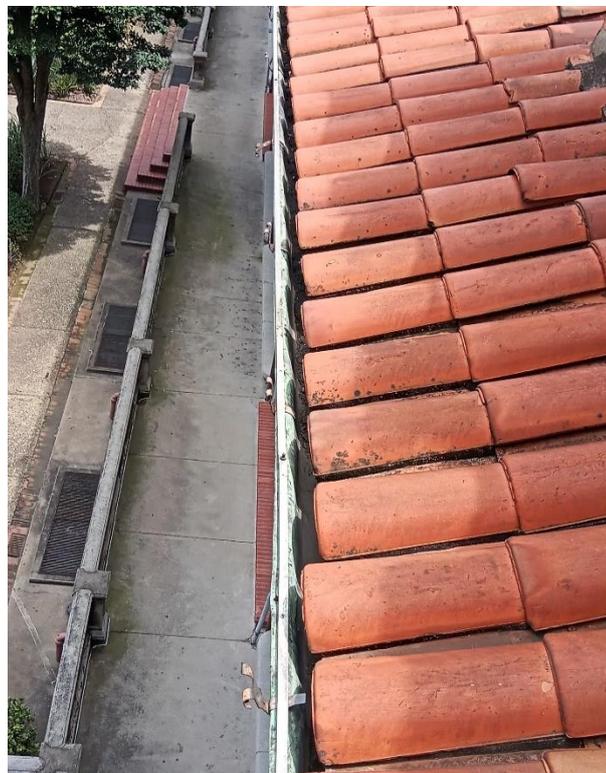
Detalhe das calhas
