Memorial descritivo

Limpeza, e conservação das fachadas do Palácio das Indústrias

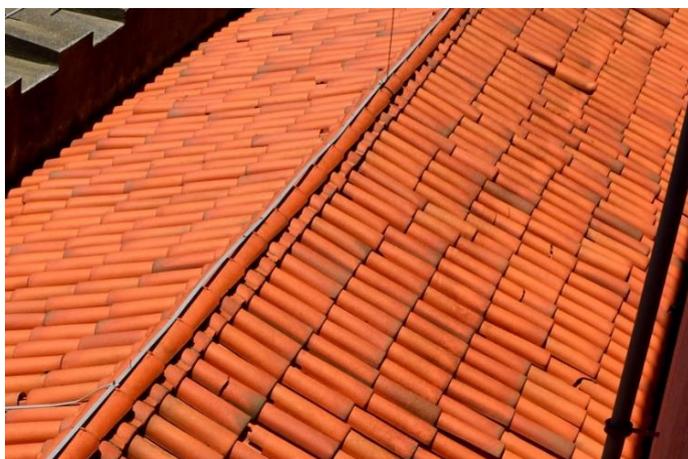
Em consequência da vibração a que o edifício está sujeito devido à proximidade de vias de tráfico intenso de veículos, os telhados onde as telhas não são nem emboçadas e nem amarradas está sujeito ao deslocamento de telhas, o qual está permitindo a infiltração de água.

Foto - Telhado da ala leste do pavimento superior com telhas deslocadas.

Por isso deve ser feito reposicionamento e emboçamento ou amarração das telhas capa-canal do das coberturas do pavimento superior indicadas abaixo, sendo o telhado leste do corpo principal (telhado de duas águas com platibanda). Também deve ser feita uma revisão da manta de cobertura, reposicionamento e emboçamento de telhas nas coberturas do topo da escada monumental, banheiro do piso superior e início da cobertura dos corredores do claustro.

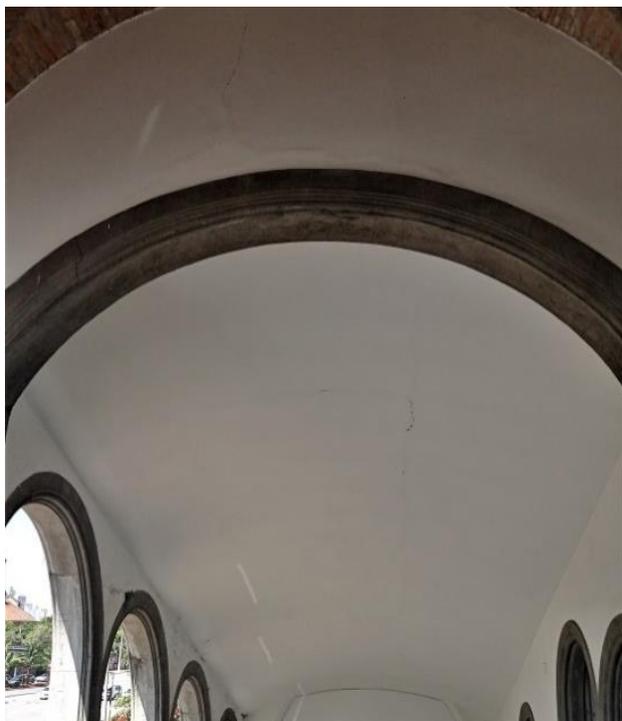
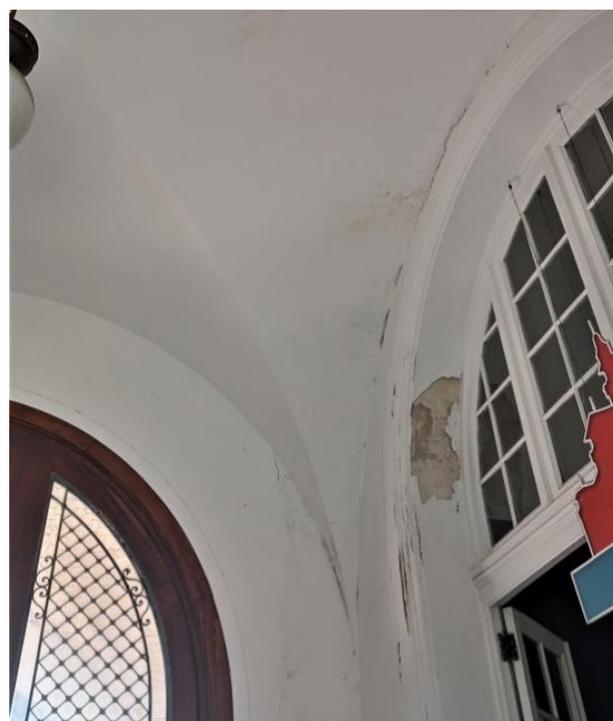
Foto – Mancas e trincas e deslocamentos no topo da escada monumental

A argamassa apresenta perdas e trincas. As patologias que atingem os elementos em argamassa, estão relacionadas à presença de umidade, que é potencializada pelas falhas da cobertura. As patologias começam com o desenvolvimento de manchas enegrecidas devido ao acúmulo de umidade. Por isso deve ser feita higienização, recomposição da argamassa, de forma a reencher as lacunas existentes, para garantia da vedação e estabilidade. Para a composição será utilizada argamassa mista rica em cal, tal qual a existente no local e compatível com a técnica construtiva.

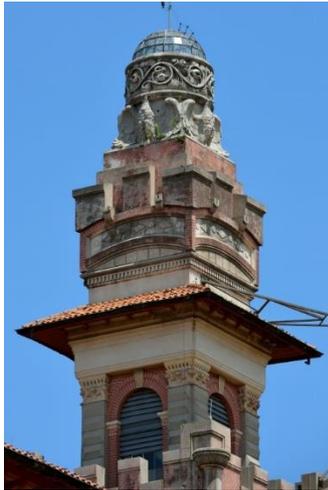
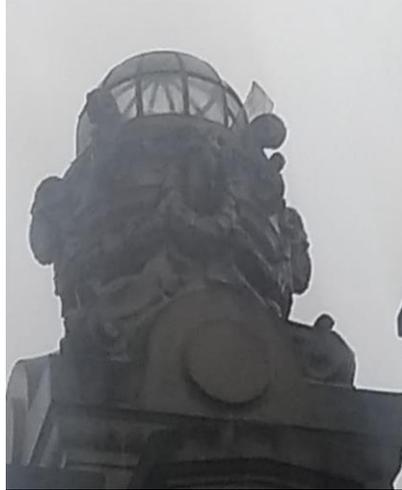
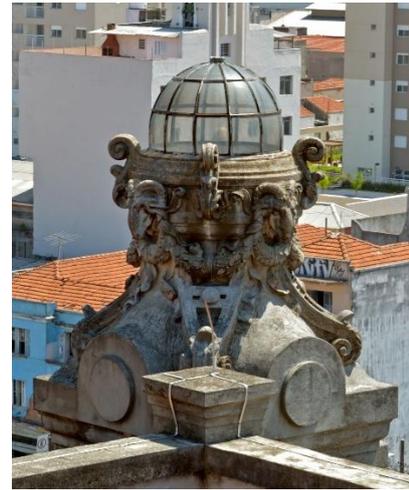
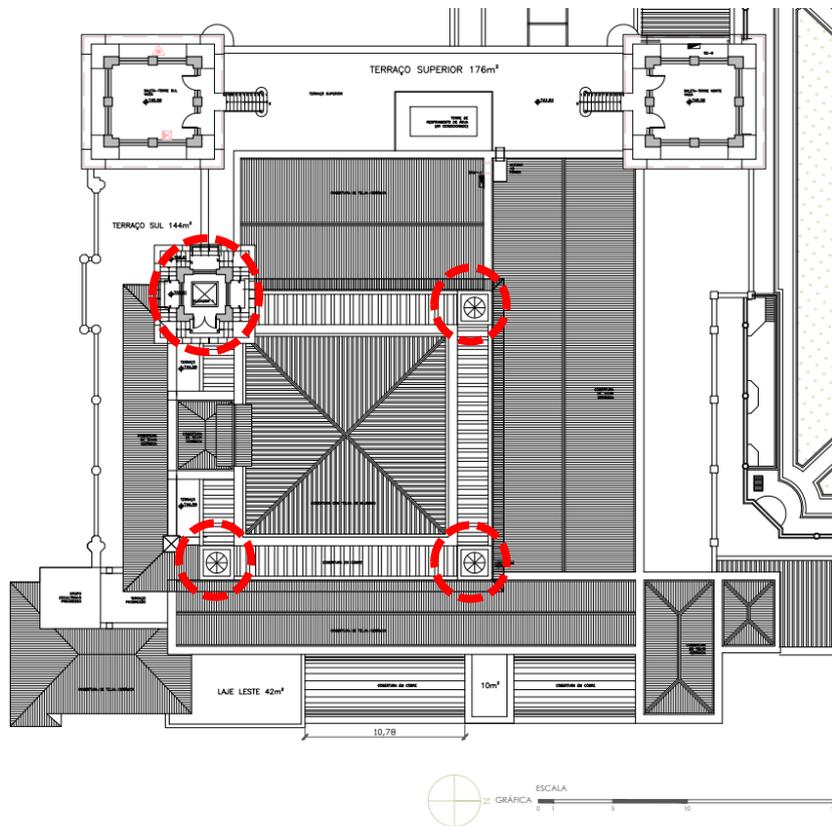
LOCALIZAÇÃO CÚPULAS:

Os topos das torres são coroados por cúpulas de estrutura de aço com fechamento em vidro comum liso transparente incolor.

Estas cúpulas funcionam como faróis. Uma das torres ornamentais apresenta a cúpula sem um vidro que estava solto e foi retirado.

A estrutura das cúpulas propriamente ditas parecem estar em bom estado de conservação, no entanto poderá ser alvo de uma substituição e reparação localizadas (sem demolição/remoção).

Deve ser executada limpeza e manutenção das unidades de vidro da cúpula, reforço na estrutura metálica.

No entanto, é importante a existência de um tratamento da estrutura metálica contra a corrosão. Não menos importante é também, verificar a sua segurança e estudar as ligações vidro-estrutura. Especialmente na cúpula da torre principal deverá garantir-se a estanquidade com cobre-juntas e borrachas.

Se for necessária a substituição de vedantes e de fixações vidro-estrutura, esta deverá ser feita por borrachas ou outros materiais de alta qualidade. Cobre-juntas deverão ser colocados para garantir a estanquidade.

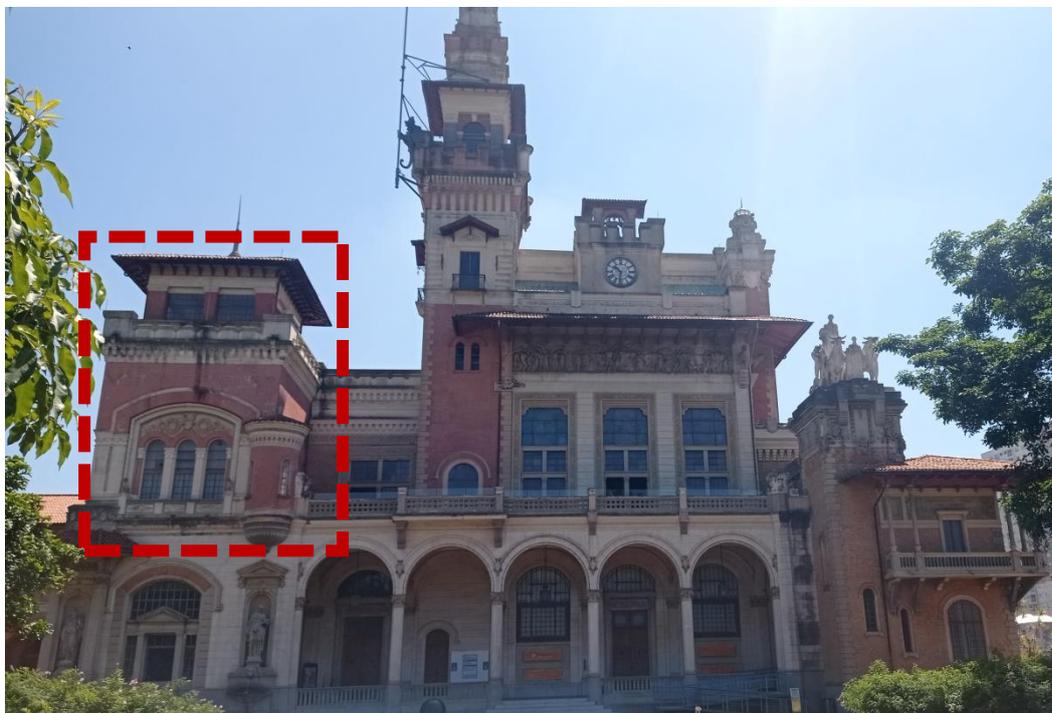
Foto 1- Fachada Sul torre secundária

A argamassa vermelha que imita tijolos aparentes apresenta descoloração (áreas esbranquiçadas), sujeidade, descolamento da argamassa e perda. As patologias que atingem os elementos em argamassa, tanto a vermelha como a creme, estão relacionadas à presença de umidade, que é potencializada pelas falhas da cobertura e do sistema de coleta de águas pluviais. Assim, pode-se observar claramente uma concentração de patologias em elementos horizontais em relevo e sob falhas nas calhas. As patologias começam com o desenvolvimento de manchas enegrecidas devido ao acúmulo de sujidades e biofilme. Por isso deve ser feita higienização por hidrojateamento para remoção da sujeidade impregnada. Recomposição da argamassa de assentamento dos tijolos aparentes, de forma a reencher as lacunas existentes, para garantia da vedação e estabilidade. Para a composição será utilizada argamassa mista rica em cal, tal qual a existente no local e compatível com a técnica construtiva.

Pequena área de restauro, aproximadamente 80m², na fachada sul da torre secundária sul na argamassa vermelha deslocada “imita tijolos”.

Manchas de infiltração de água. Descobrir de onde vem essa infiltração/vazamento –revisão da calha / calafetação no piso cimentado do terraço, garantindo uma boa impermeabilização e o escoamento da água pelo ladrão.

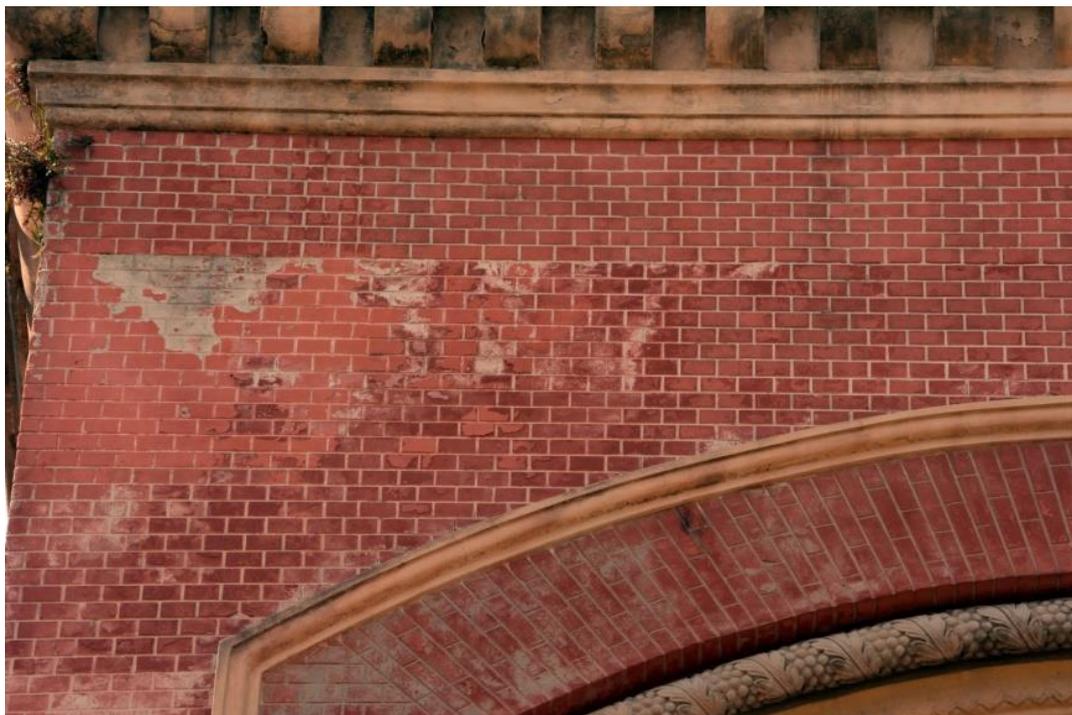
Foto - Detalhe da fachada sul da torre secundária sul mostrando descoloração da argamassa vermelha, sujeidade, pátina biológica e descolamento da argamassa.
