## RELATÓRIO TÉCNICO

# PROBLEMAS TÉCNICOS E SOLUÇÕES PARA AS INTERFERÊNCIAS OCORRIDAS ENTRE O SISTEMA DE ELÉTRICA E DE PROGRAMAÇÃO NA INSTALAÇÃO “ENSINANDO ROBÔS”

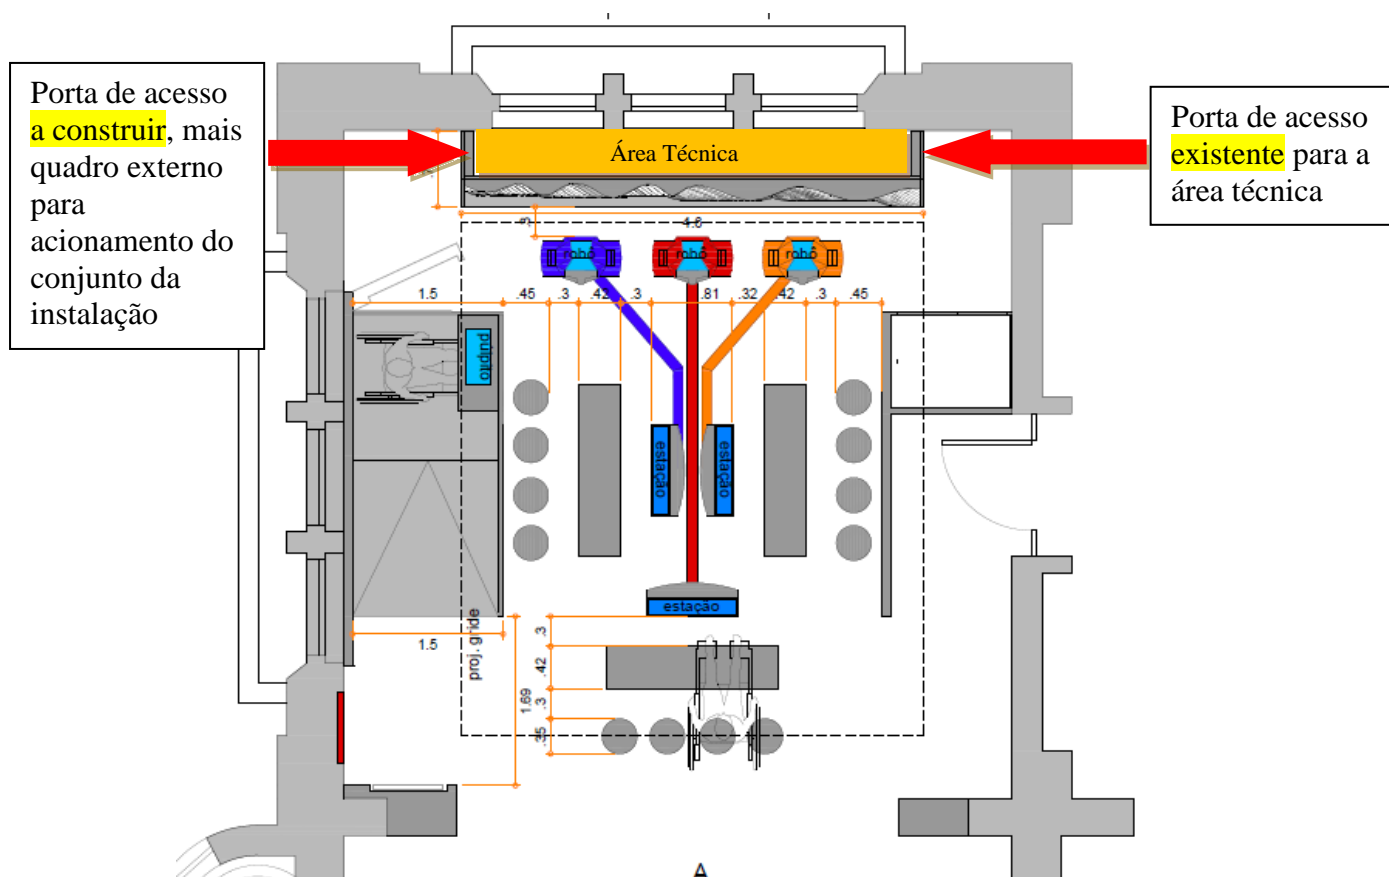
- Além dos ajustes na parte elétrica e eletrônica, foi conversado durante a visita que seria mais adequado e mais seguro termos um novo acesso no fundo da área técnica da exposição, assim como um quadro externo para acionamento de todo sistema. Por isso, além dos ajustes na parte elétrica e de programação será necessário um ajuste na cenografia, que vai implicar em serviços de marcenaria, pintura, readesivação de alguns itens e ajustes na iluminação.
