Memorial descritivo

Limpeza, e conservação das fachadas do Palácio das Indústrias

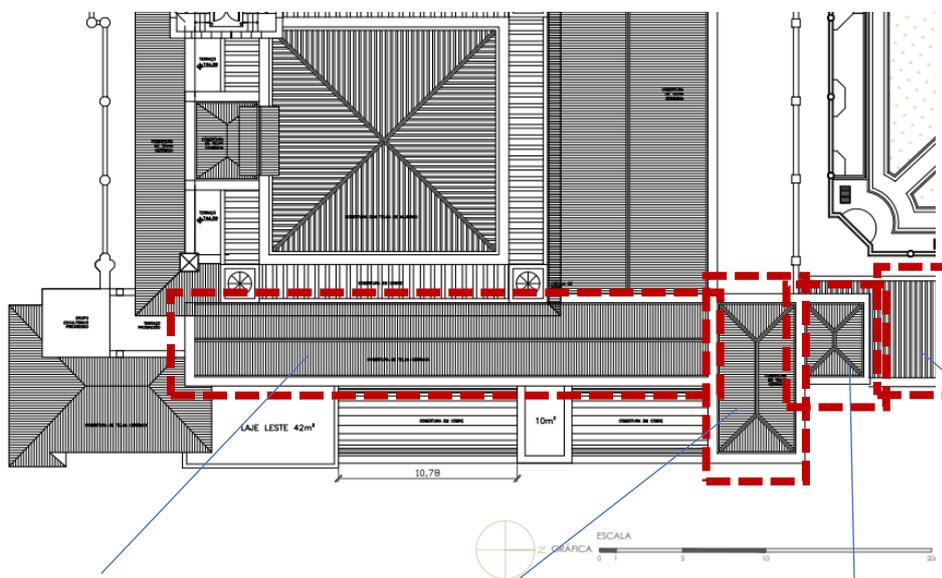
Em consequência da vibração a que o edifício está sujeito devido à proximidade de vias de tráfico intenso de veículos, os telhados onde as telhas não são nem emboçadas e nem amarradas está sujeito ao deslocamento de telhas, o qual está permitindo a infiltração de água.

Cobertura Corredor da Ecologia

Cobertura topo da escada monumental

Cobertura banheiro piso superior

Cobertura início do corredor do claustro

Por isso deve ser feito reposicionamento e emboçamento ou amarração das telhas capa-canal do das coberturas do pavimento superior indicadas abaixo, sendo o telhado leste do corpo principal (telhado de duas águas com platibanda). Também deve ser feita uma revisão da manta de cobertura, reposicionamento e emboçamento de telhas nas coberturas do topo da escada monumental, banheiro do piso superior e início da cobertura dos corredores do claustro.
